Veículo: Pini Web
Data: Janeiro/2010
Seção: Notícias

Peritos avaliam as causas da queda de ponte sobre o rio Jacuí, no Rio Grande do Sul

Obra teria sido vistoriada dentro da periodicidade recomendada
Luciana Tamaki

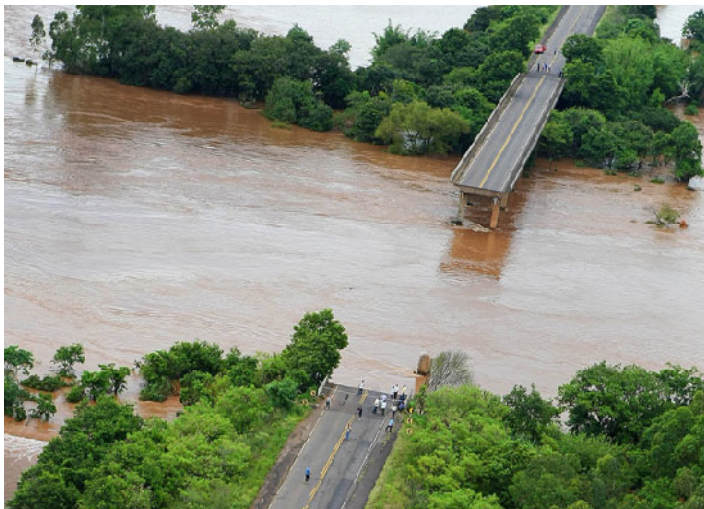
A ponte sobre o rio Jacuí, em Agudo (RS), que caiu no dia 5 de janeiro depois de uma enchente, ainda está sob perícia que concluirá o motivo da ruptura. A ponte fica no km 191 da rodovia RSC-287, que liga Restinga Seca (RS) a Agudo (RS). A rodovia é estadual e o responsável é o Daer-RS (Departamento Autônomo de Estradas de Rodagem do Rio Grande do Sul), que também está fazendo os trabalhos de perícia para descobrir as causas do acidente.

A ponte, concluída em 1963, tinha 314 m de extensão e era constituída de 6 pilares intermediários, 2 encontros de concreto fechado nas extremidades, 5 vãos centrais de 42 m e 2 vãos externos de 36 m. Cerca de 100 m da via caíram. Segundo assessores do Daer, a vistoria de manutenção da ponte foi realizada há três anos, portanto, dentro da periodicidade recomendada, que é de cinco anos. De acordo com a engenheira Flávia Zoéga A. Pujadas, diretora técnica do Ibape-SP (Instituto Brasileiro de Avaliações e Perícias de Engenharia de São Paulo), a norma de inspeção para pontes e viadutos segue a metodologia predial, segundo critérios de inspeções prediais desenvolvido pelo Ibracon (Instituto Brasileiro do Concreto). São feitas inspeções visuais por uma equipe técnica, e, no caso de existência de anomalias, como formação de trincas, deslocamentos, esmagamentos de apoios ou outros, são feitos ensaios de resistência, físico-químicos, ou mesmo monitoramentos com cargas dinâmicas. Para a concepção do projeto de qualquer ponte, são consideradas as máximas dos aumentos de níveis pluviais, calculadas com base nas tabelas meteorológicas dos últimos 50 anos. Para Flávia Pujadas, "se acontece algo acima disso, é uma catástrofe, em todos os sentidos", finaliza.
