“ESTUDO DE VIADUTOS” –
Inspeção Rotineira do Viaduto Lazlo Braun

MAIO 2018
(minuta para aprovação)

Câmara de Perícias do
Instituto Brasileiro de Avaliações e Perícias de
Engenharia de São Paulo (IBAPE/SP)

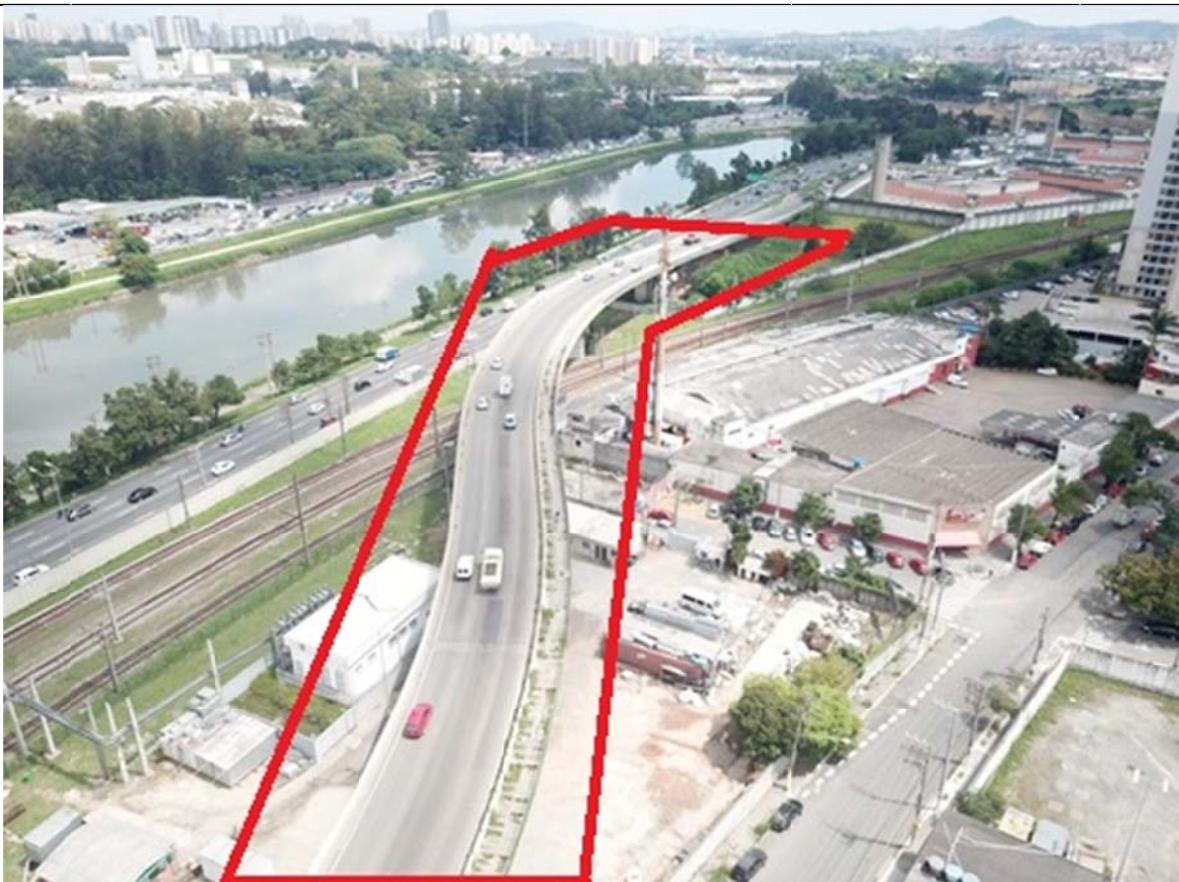
Viaduto Lazlo Braun visto do alto (fonte: arquivo pessoal)

Trata-se de um viaduto de sentido único composto de três faixas para trânsito de veículos leves, médios e pesados, com um passeio para pedestre em sua lateral direita. A estrutura é formada por 6 pilares e vigas contínuas com tabuleiro único.
